Gruppo Contralbero Pompa Olio

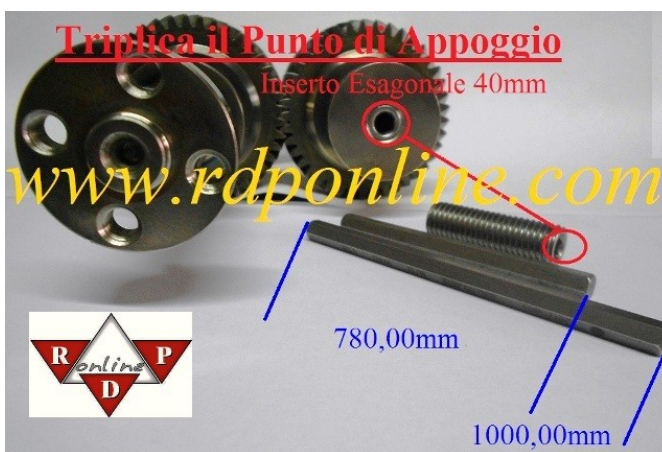
Il difetto tipico riscontrato su questi motori è che si consuma l'esagono all'interno del contralbero che aziona la pompa dell'olio.

La nostra riparazione consiste nel ricostruire l'esagono con una boccola modificata e sostituire l'alberino con un altro più lungo.

Si consiglia di controllare ed eventualmente sostituire le bronzine dell'albero motore.

Se le bronzine risulteranno usurate significa che il motore ha girato con una pressione dell'olio insufficiente.

Infine, controllare il turbocompressore perché, essendo un organo molto sensibile, può aver subito rotture.

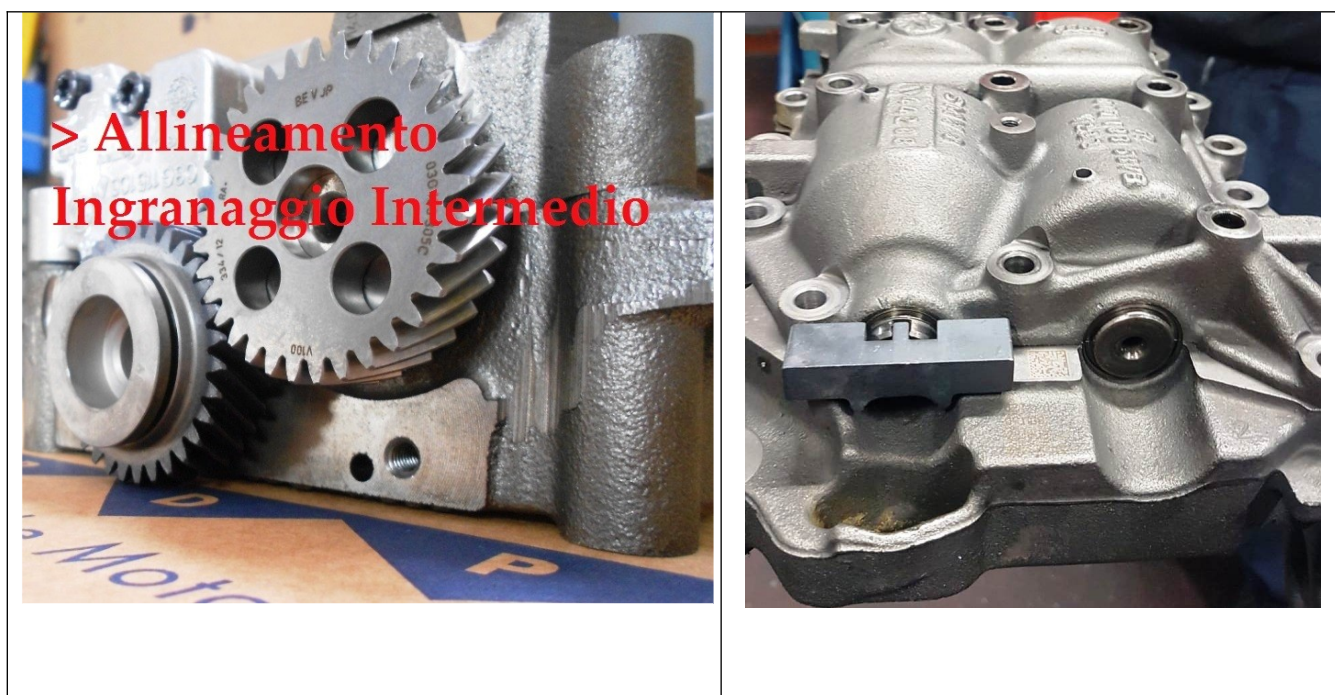
Fasatura Contralbero sotto il motore

Come montare il contralbero nella giusta posizione.

- Posizionare il 1° Cilindro al PMS (Punto Morto Superiore).
- Installare il modulo stringendolo sotto il motore e lasciare i 4 bulloni dell'ingranaggio intermedio allentati
- Mettere l'ingranaggio intermedio con il verso giusto (**ATTENZIONE se viene montato sbagliato risulterà non allineato con l'ingranaggio con i 4 bulloni**).
- Stringere il bullone dell'ingranaggio intermedio e verificare che abbia un piccolo gioco tra l'albero motore e contralbero, altrimenti allentare e stringere di nuovo finché non si raggiungerà la registrazione adeguata.
